Évaluation des Contraintes Environnementales et Socio-Économiques des Infrastructures Routières dans les Communes de Dassa-Zoumè et de Glazoué

Assessment of Environmental and Socio-Economic Constraints of Road Infrastructure in the Municipalities of Dassa-Zoumè and Glazoué

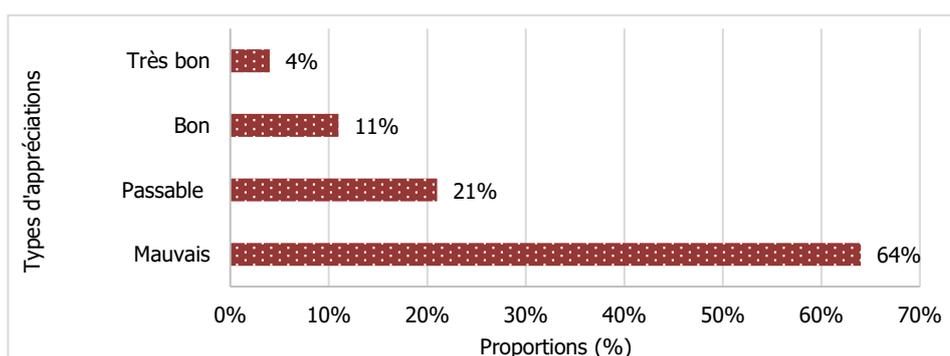
Figure 21 : Etat de praticabilité des routes nationales et des pistes rurales dans le milieu. (Source : Enquêtes de terrain, juillet 2022).

La figure 2 montre que sur la longueur totale de ces routes, la proportion de celles qui sont en mauvais état surpasse la moitié, soit 64 % selon les populations. Pour 21 % des personnes enquêtées, ces routes sont d'une praticabilité passable et 11 % sont de bonne praticabilité. C'est seulement 4 % qui ont déclaré que ces routes sont de bonne praticabilité. La planche 1 de photos, illustre la nature de ces voies

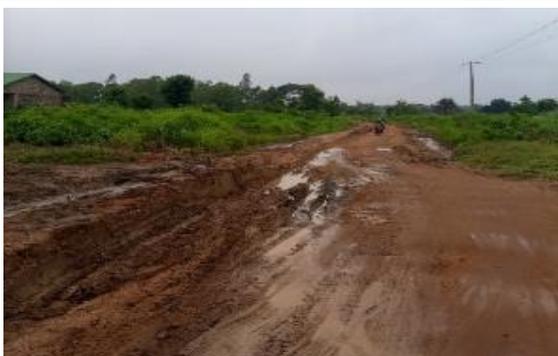
Figure 3 : Route Nationale impraticable dans l'arrondissement de Paouignan.

La planche 1 montre l'état que présente la plupart des routes du milieu de recherche en période de pluie. Ce qui rend la circulation très pénible aux usagers. La photo 1 illustre une Route Nationale non bitumée impraticable dans l'arrondissement de Aklampa. Cette route d'une longueur de 8,5 km est à environ 75 % impraticable pendant la saison pluvieuse. Le sol de nature ferrugineux sans concrétion dans cette région explique cet état de choses. La photo 2 montre une piste de desserte rurale inondée et impraticable dans l'arrondissement de Dassa I. A tout cela s'ajoutent les dimensionnements de la largeur circulaire des routes qui, se voulant économes, occasionnent des charges récurrentes très importantes et se révèlent inadaptées. Pendant la saison des pluies certaines de ces pistes et routes sont boueuses, glissantes, parsemées de "nids-de-poule". L'état défectueux de ces routes fait que les taxis et les bâchées qui les pratiquent s'enlisent régulièrement. Pour faciliter le passage des automobiles et des motos, les riverains sont obligés de disposer des briques ou des branchages afin de combler les crevasses que l'on observe. Sur certaines voies ce sont des flaques d'eau qui empêchent la circulation en période de pluie comme le montre la figure 5.

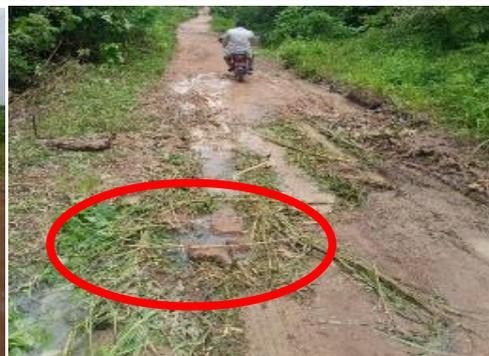
Figure 4 : Piste de desserte inondée et impraticable dans l'arrondissement de Dassa I.

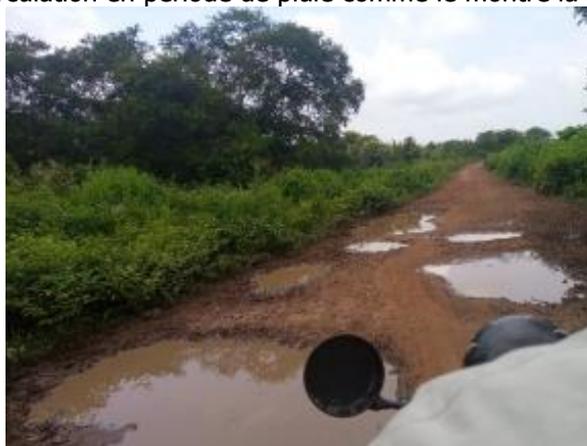
Figure 5 : Flaques d'eau stagnante qui entravent la circulation à Ouèdèmè dans Glazoué. (Prise de vue : Hessou, mars 2022).

La figure 5 montre l'état des voies dans l'arrondissement de Ouèdèmè. Pendant la saison des pluies, les nids de poule observés sur les voies dans cet arrondissement recueillent de l'eau. Avec ces sols de nature hydromorphe ne facilitant pas l'infiltration, cela forme des flaques d'eau qui entravent la circulation des personnes et des biens. Ces nids de poule retiennent de l'eau pendant les pluies. Et le passage des véhicules élargit progressivement ces nids de poule qui finissent par devenir de grandes fosses au milieu de la chaussée, causant ainsi beaucoup d'ennuis aux usagers.

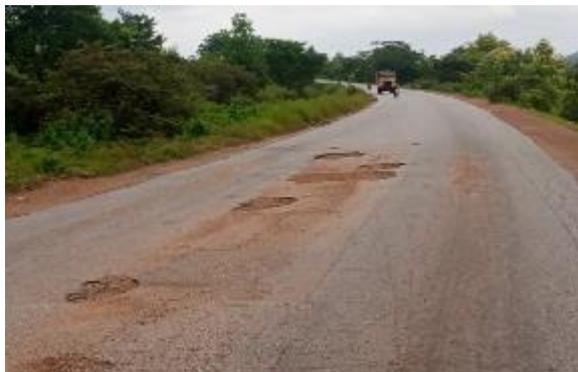
Figure 6 : Nids de poules sur la RNIE 2 Zouto-Paouignan. (Prise de vues : Hessou, mars 2022)

Cette planche 2 de photos qui montrent des nids de poules dans la commune de Dassa-Zoumè, témoigne des difficultés de circulation auxquelles les populations font face. La photo 4 illustre des nids de poules sur la RNIE 2 plus précisément sur l'axe Zouto-Paouignan. Ces nids de poules dont le nombre par kilomètre est en moyenne de 30 sont particulièrement présents sur les chaussées. Ils font parfois plus de 500 cm de diamètre. La photo 5 montre des nids de poules sur une chaussée de la RNIE 2 dans l'arrondissement de Dassa I. Dans certains arrondissements et sur les RNIE ce sont des épaufrures qui endommagent les voies et le bitume s'arrache peu à peu comme l'indiquent les figure 8 et 9.

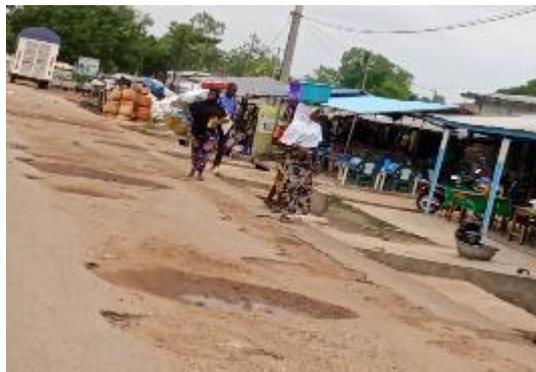
Figure 7 : Nids de poules sur une chaussée de la RNIE 2 dans l'arrondissement de Dassa I. (Prise de vues : Hessou, mars 2022).

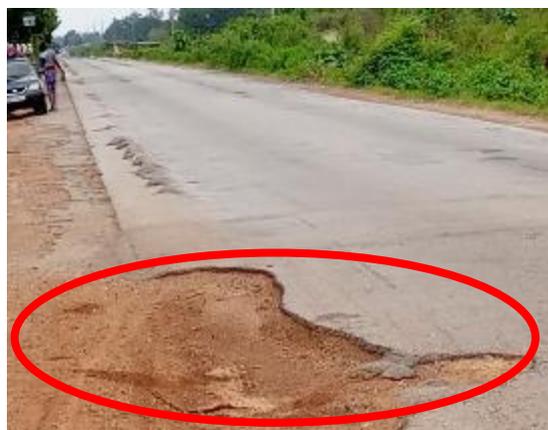
Figure 8 : Epaufrure au niveau de Gbowèlè dans la l'arrondissement Paouignan. (Prise de vue : Hessou, mars 2022).

La planche 3 montre des épaufrures dans la commune de Dassa-Zoumè. La figure 8 illustre une forme d'épaufrure observée à Gbowèlè dans l'arrondissement Paouignan. Cette épaufrure avec le temps et si rien n'est fait par les autorités communales, va s'élargir sur la chaussée et va constituer un véritable calvaire pour les usagers de la route notamment pour le transport des produits vivriers vers les marchés. Pour le cas de la figure 9, on constate des épaufrures le long du tronçon et même des fois des deux côtés de l'accotement. La figure 10 présente la RNIE 2 avec de pelade sur l'axe Dassa-Paouignan dans la commune de Dassa-Zoumè.

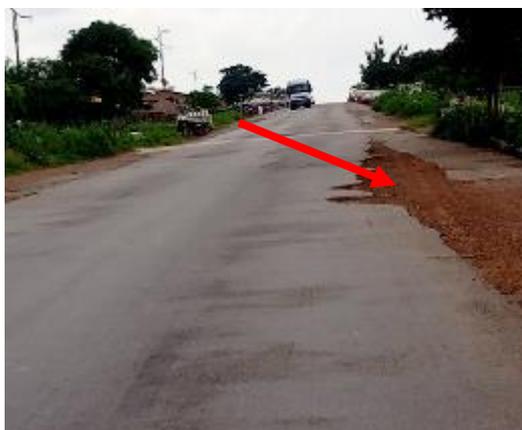
Figure 9 : Epaufrure au niveau de Gankpètè dans l'arrondissement de Tré. (Prise de vue : Hessou, mars 2022)

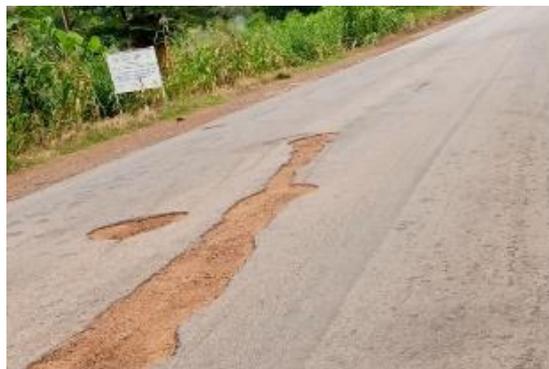
Figure 10 : Pelade sur l'axe Dassa-Pauignan dans la commune de Dassa-Zoumè (Prise de vue : Hessou, mars 2022).

Ces pelades s'expliquent par le fait que la couche sur laquelle roulent les véhicules s'enlève. Ceci très souvent est relatif à un défaut de sous-dimensionnement de l'épaisseur du bitume. Ainsi après quelque temps, celle-ci, incapable de résister au poids du trafic routier s'enlève.

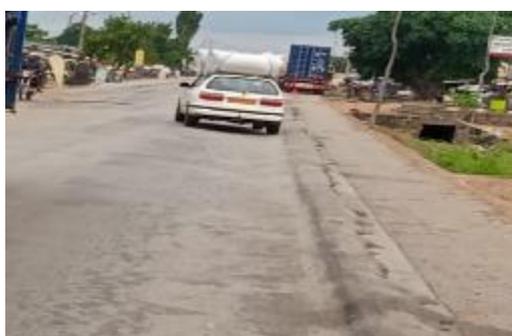
Figure 11 : Déformation à hauteur de Hounkpogon à Pauignan. (Prise de vues : Hessou, mars 2022).

La figure 11 présente une déformation de la route au niveau de Hounkpogon dans l'arrondissement de Pauignan. Celle-ci est due aux charges de trafic, aux conditions climatiques, aux types de structures et à la circulation d'eau ou simplement à la durée de vie de la voie.

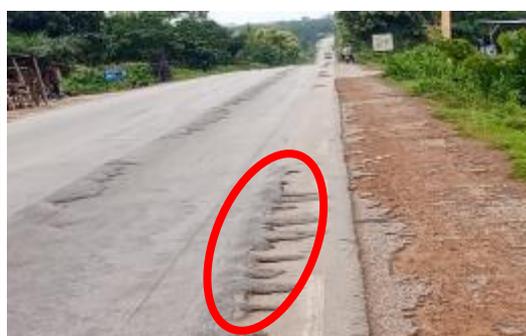
Figure 12 : Ornière accompagnée de bourrelet sur la RNIE 2 à hauteur de Pauignan. (Prise de vues : Hessou, mars 2022).

La figure 12 montre une ornière accompagnée de bourrelet sur la RNIE 2 à hauteur de Pauignan. Ces deux types de déformation sont fréquentes à cette hauteur de l'arrondissement de Pauignan à cause non seulement du type de sol (sols ferrugineux tropicaux appauvris sans concrétion) sur lequel repose le bitume mais aussi et surtout aux charges du trafic des titans en partance vers les pays de l'hinterland (Planche 5).

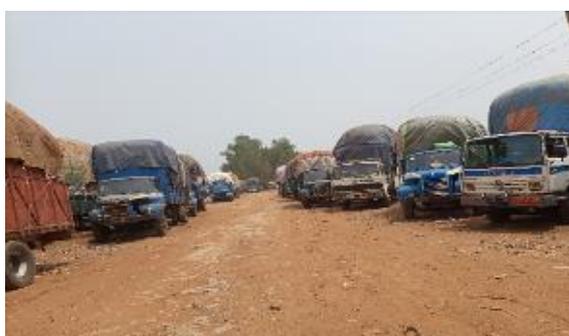
Figure 13 : Des titans chargés de marchandises sur une route dégradée à hauteur de Togon dans Dassa-Zoumè. (Prise de vues : Hessou, mars 2022).

La figure 13 montre des camions chargés allant dans les deux sens avec des produits vers le sud et des marchandises vers les pays de l'hinterland. Le passage régulier et quotidien de ces camions sur les RNIE est responsable de la dégradation de la voie. On note du coup une déformation avec des nids de poules prononcés dans cette zone de village de Togon. La figure 14 renseigne sur la charge que subit la route au quotidien. Cette fréquence contribue aussi à la déformation progressive du bitume.

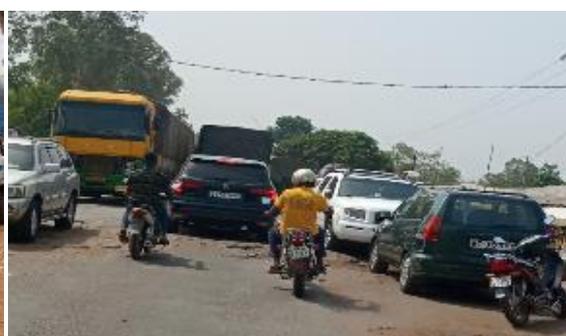
Les figures 13 et 14 montrent la densité du trafic routier dans la commune de Dassa-Zoumè.

Figure 14 : Densité du trafic à hauteur de Dassa-Zoumè. (Prise de vues : Hessou, mars 2022).

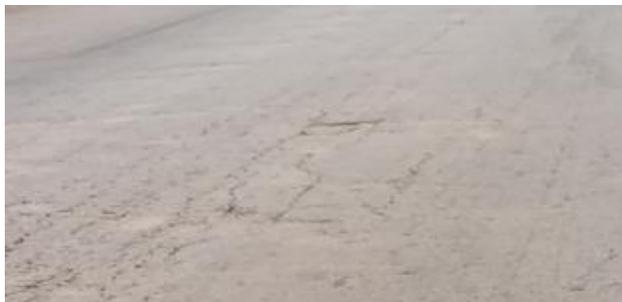
Figure 15 : Fissure longitudinale sur une l'axe Togon dans Dassa-Zoumè. (Prise de vues : Hessou, mars 2022).

La figure 15 présente des fissures issues du retrait thermique et la fatigue dues aux charges du trafic non seulement mais aussi et surtout aux effets du gel et du dégel, de la géométrie de la route et les procédures constructives. La fissuration a pour conséquence la réduction de la durée de vie de la chaussée, à la sensibilité aux phénomènes climatiques, à l'augmentation des risques d'accidents et au non-respect par les usagers des couloirs de circulation chacun en ce qui les concerne.

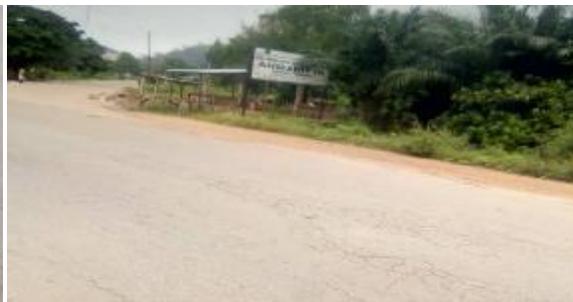
Figure 16 : Route en faïence à hauteur de bakèma dans l'arrondissement de Kpingni. (Prise de vues : Hessou, mars 2022).

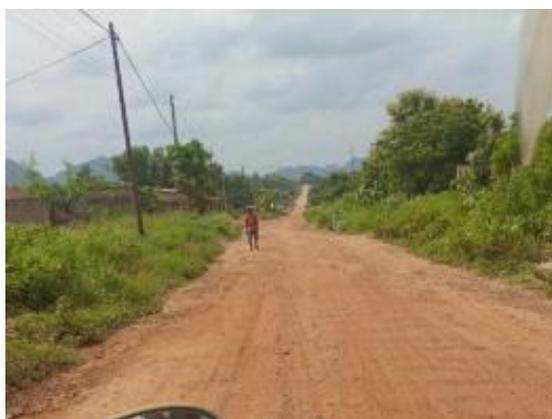
Cette forme de dégradation se déroule pendant la saison sèche. Durant cette saison, les routes sont soumises uniquement à l'action des véhicules. Les forces exercées sur la chaussée ne produisent que des dégradations superficielles. Ces dégradations constatées en saison sèche sur les matériaux à prédominance sableuse sont caractérisées par l'existence d'un volant de matériaux réparti sur la chaussée suivant des figures géométriques connues dans le vocabulaire routier sous le nom de « profil en W » et « tôle ondulée » ; la forme la plus fréquente dans la commune est la tôle ondulée. La figure 17 illustre une forme de tôle ondulée.

Figure 17 : Piste en tôle ondulée dans la commune de Glazoué (Prise de vue : Hessou, mars 2022).

En période de saison sèche, la forme de dégradation la plus remarquable est la tôle ondulée. Cette photo 15 est l'image d'une portion de l'axe Glazoué - Sowingnandji, prise en période de saison sèche, pour montrer la forme de dégradation appelée tôle ondulée.

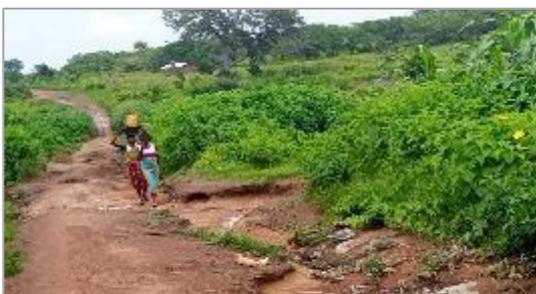
Figure 18 : Piste détruite par l'érosion pluviale à Ouèdèmè. (Prise de vues : Hessou, mars 2022).

La figure 18 présente une piste détruite par l'érosion pluviale dans l'arrondissement de Ouèdèmè. Au plan physique le relief de cet arrondissement favorise parfois l'érosion pluviale ce qui entraîne la dégradation des pistes. De plus, la nature du sol en place (sol hydromorphe) peut constituer également une contrainte à l'implantation des installations de transport. Le climat est également un facteur influent des travaux de la réalisation des infrastructures de transport. Il participe aussi à leur dégradation à cause de la forte pluviométrie du milieu de recherche. La figure 19 montre une route Nationale inondée sur l'axe Sowingnandji-Aklampa. Au-delà de cet axe plusieurs autres routes sont constamment inondées dans le milieu.

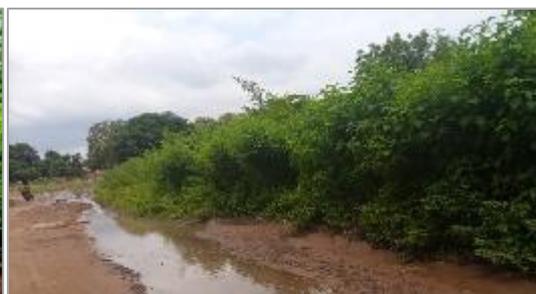
Figure 19 : Route Nationale inondée sur l'axe Sowingnandji-Aklampa. (Prise de vues : Hessou, mars 2022).

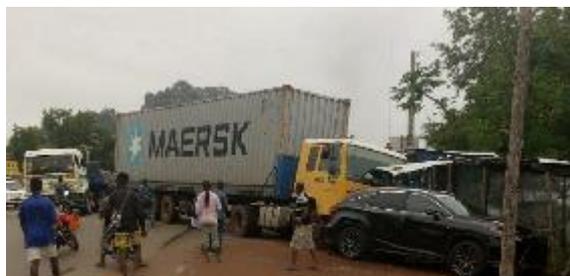
Figure 20 : Cas d'accident à hauteur du Carrefour Dassa-Zoumè. (Prise de vues : Hessou, mars 2022).

Ces photos montrent des cas d'accidents constatés dans le milieu de recherche. L'intensification du trafic en lien avec l'accroissement démographique et l'effet de ruissellement des eaux de pluie sont aussi à l'origine des cas d'accidents.

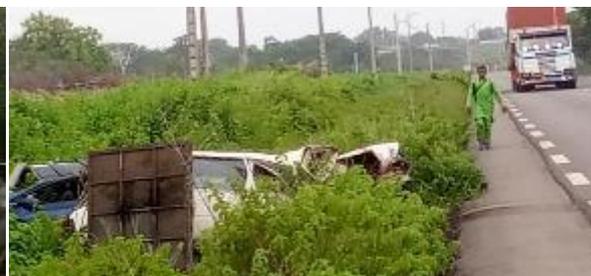
Figure 21 : Cas d'accident sur l'axe Dassa-Zoumè-GLAZOUÉ. (Prise de vues : Hessou, mars 2022).
